Verificator Expert	Nume	Semnatura	Cerinta	Referat/Expertiza Nr./Data	
	S.C. NITS S.R.L. J26-312-1999; CUI RO11766934 540074 Tg.Mures, str.Vulcan nr.9 tel.0744791303 e-mail nitsalexandru@gmail.com			Beneficiar: Primaria Municipiului Sighisoara	Pr.nr: 251/2017
				Adresa: 545400 Sighisoara, Str. Piata Muzeului Nr. 7, Jud. Mures	Faza: P.T.+DE
				Titlu proiect: Lucrari de consolidare si restaurare Zidul Cetatii Sighisoara- Tronsonul 7	
				Adresa: Cetatea Sighisoara	
Sef proiect	arh. Nits A.		Sc. 1:50	Titlu plansa: TRONSONUL 7 - RELEVU DEGRADARI	Pl.nr: A/4
Relevat	arh. Adrian I. Petrisor A.				
Desenat	arh. Adrian I.		2019

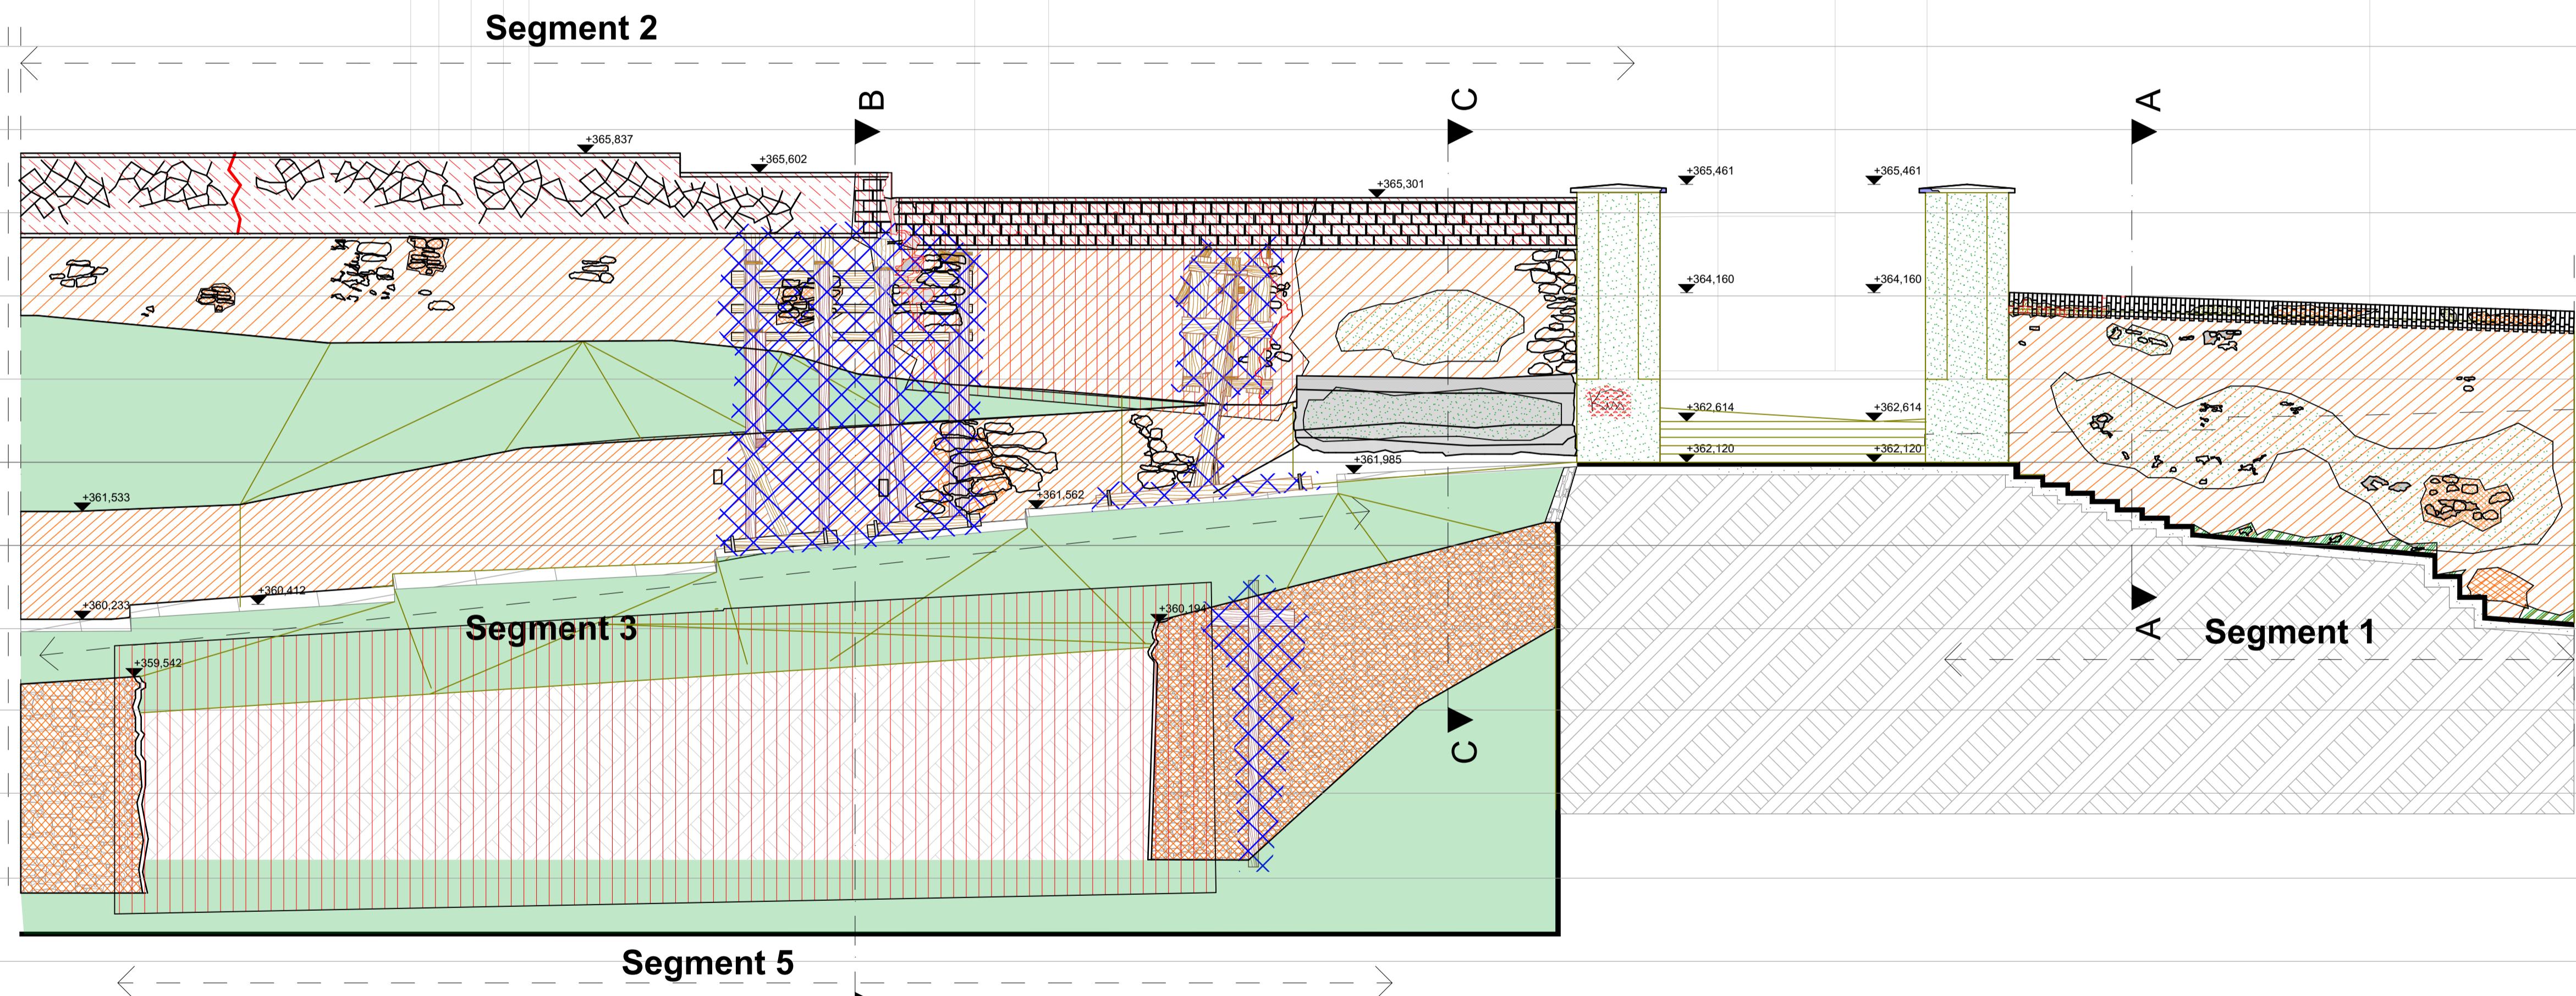
Degradari zidarie

- Mortar spalat
- Zidarie dislocata
- Fisuri si fracturi

- Eflorescenta de saruri
- Limita tronson 7
- Dislocari si exfolieri caramida coronament asezata pe cant

Degradari finsaje

- Interventii recente (tencuiei cu ciment)
- Vegetatie, Biocidare
- Lucrari provizorii urgente de consolidare temporare si punere in siguranta a monumentului
- Ciobiri

Degradari datorate interventiei omului

- Vandalism graffiti
- Consolidare cu beton aparent
